Zuverlässig auch nach 30 Jahren

Technische Werte von Isolationsbauteilen aus Lignostone® Transformerwood® getestet

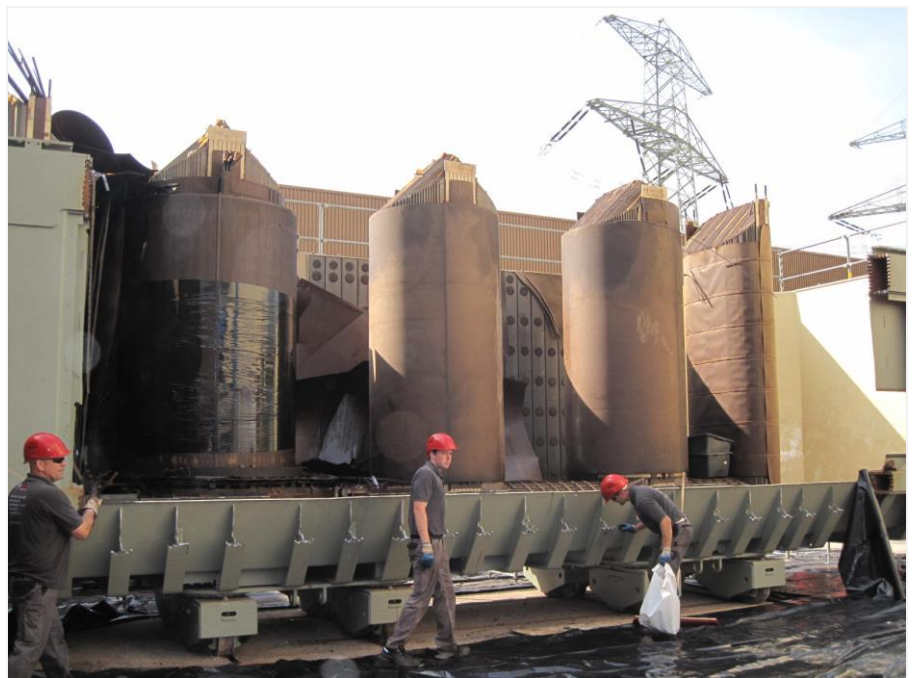
Demontage des 750 MVA Trafos: Der Trafo war seit 1981 im AKW Grohnde in Betrieb; hieraus stammen die Lignostone®-Bauteile für die Untersuchung

Im Kernkraftwerk Grohnde in Niedersachsen schlägt am Fuß des Kühlturms für einen alten Transformator die letzte Stunde. 32 Jahre war er in Betrieb. Jetzt wird er Stück für Stück zu Schrott. Mehrere tausend Liter Öl werden abgelassen, Winkelschleifer dröhnen, Bauteile werden herausgebrochen und landen in einem abgesperrten Bereich in Containern. Gekonnt legen die Mitarbeiter eines auf die Demontage von Transformatoren spezialisierten Unternehmens Hand an.

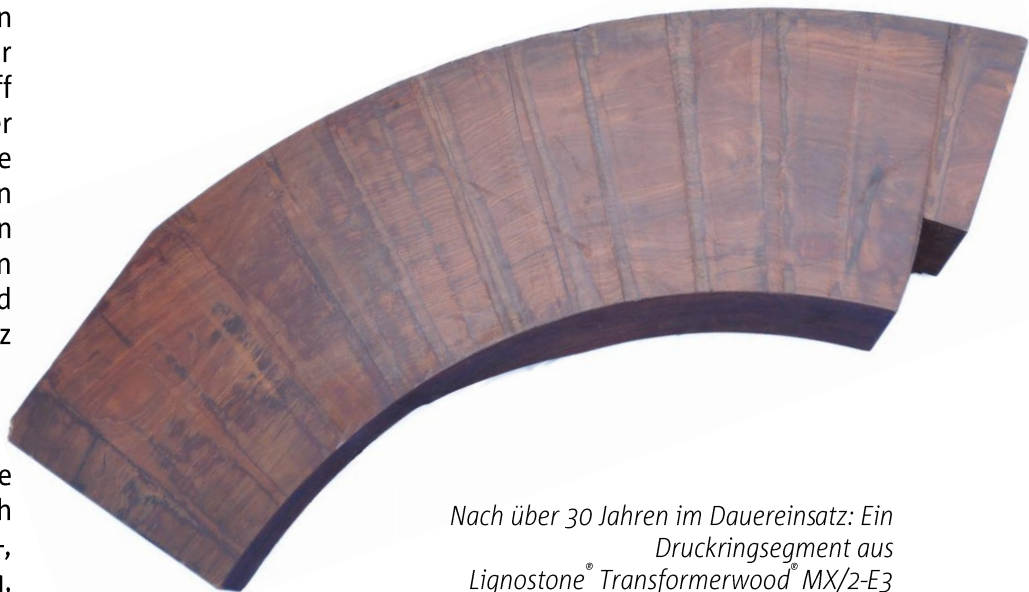
Nach über 30 Jahren im Dauereinsatz: Ein Druckringsegment aus Lignostone® Transformerwood® MX/2-E3 wurde für die Tests verwendet

Am Standort in Haren wurden die alten Bauteile aus Lignostone® Transformerwood® im Labor geprüft. Wie gut haben sie die Einflüsse über drei Jahrzehnte weggesteckt? Äußerlich sieht man ihnen den Einsatz deutlich an. Der Kontakt mit dem Öl hat sie dunkler gemacht. Entscheidend sind jedoch die mechanischen und elektrischen Eigenschaften. Sind diese auch im `Alter` noch so gut wie bei neuem Material?

Gemessen wurden unter anderem der E-Modul, die Biegefestigkeit, die Druckfestigkeit und die elektrische Festigkeit. Das Ergebnis: herausragend. „Alle ermittelten Werte liegen nur leicht unter beziehungsweise teilweise über den Mittelwerten von neuem Material. In jedem Fall befinden sie sich immer noch innerhalb der für dieses Naturmaterial üblichen Streuung“, erklärt Hoppmann das Ergebnis der Untersuchungen.
